## Ajánlati Felhívás

Bűnjel azonosítószám: **Bj.I. 19/2024.**

| Bűnjel megnevezése: | gépjármű |

| Tétel megnevezése, gyártmány: | <b>MAZDA</b> |

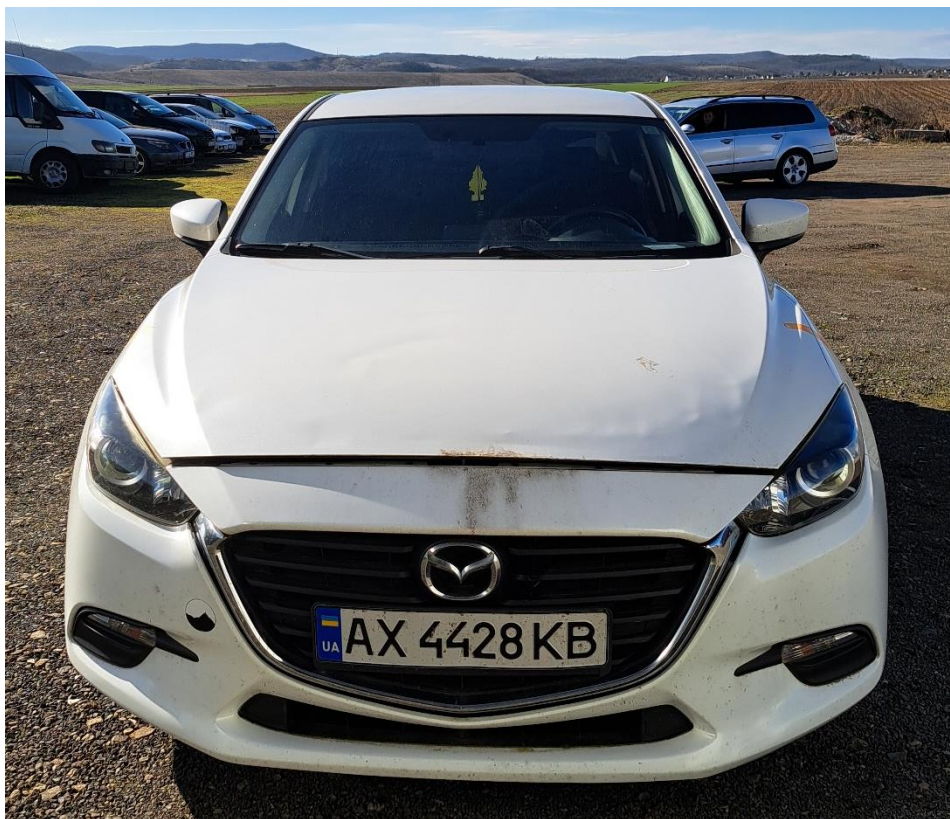
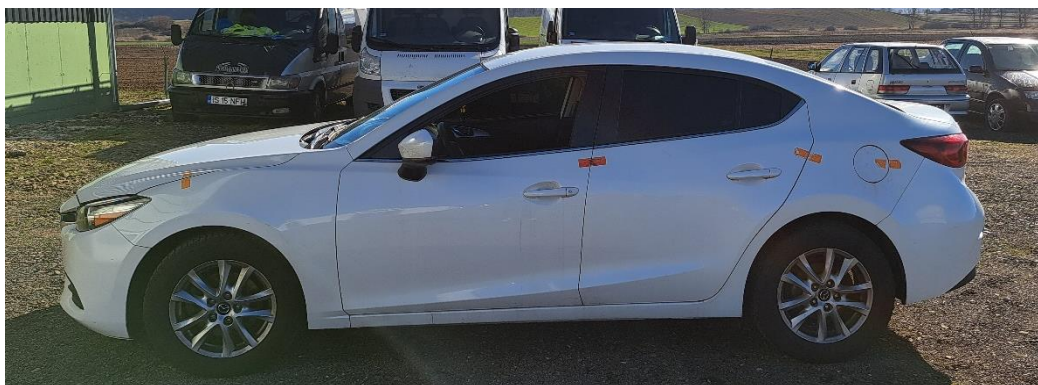
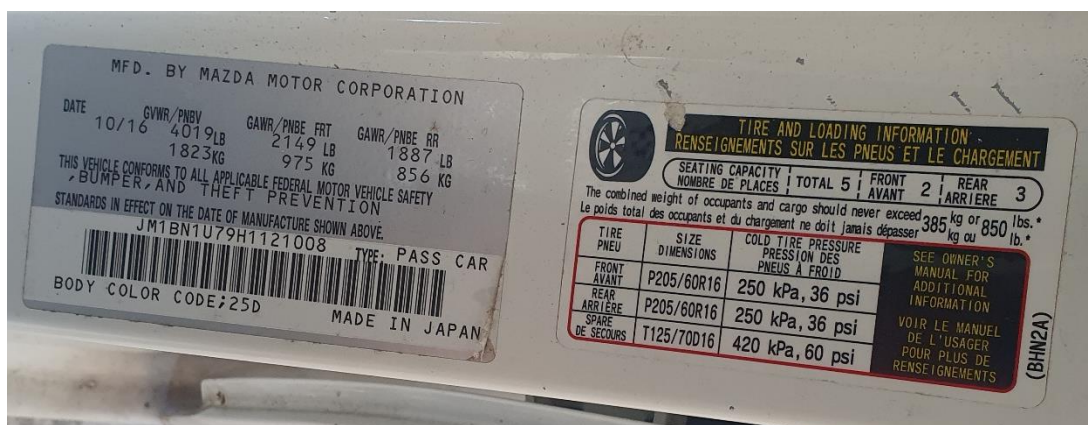
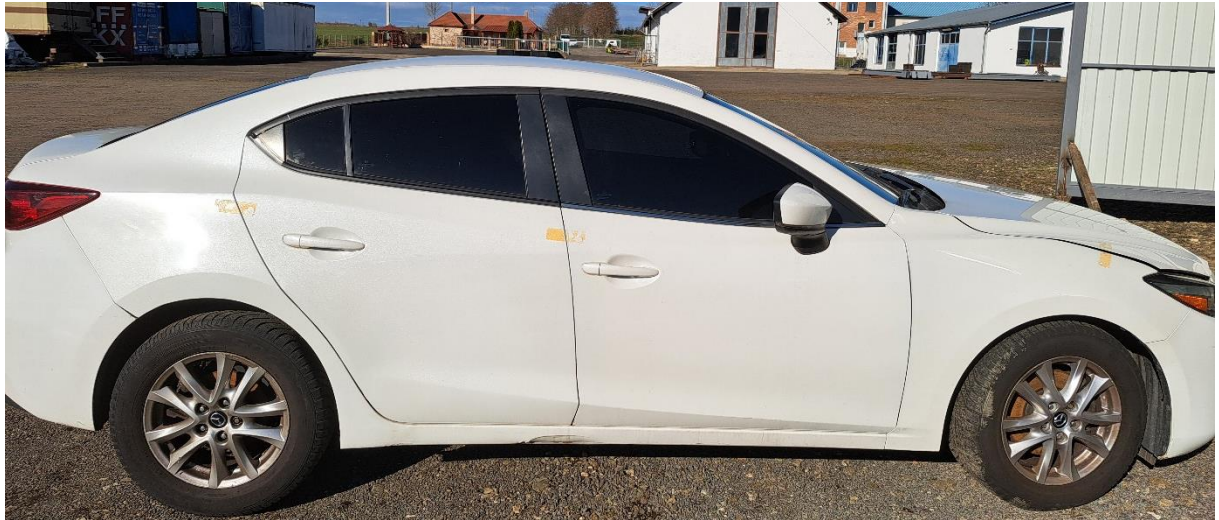
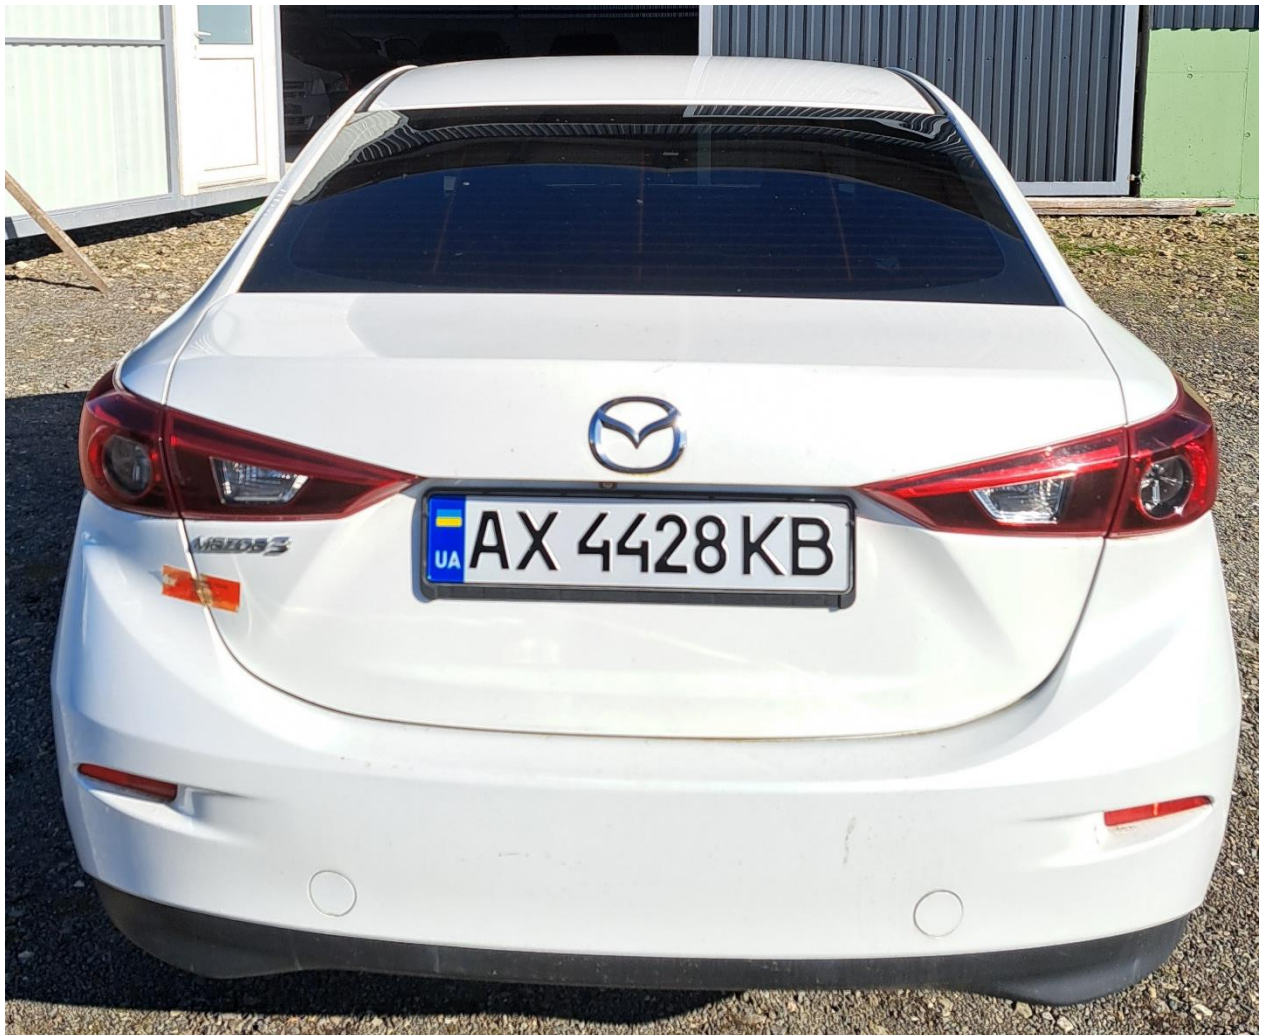
## Képgaléria

| Állapot: | A gépkocsi fehér színű, akkumulátor lemerült állapotban, automata sebességváltó, motortípus: skyactiv technology |

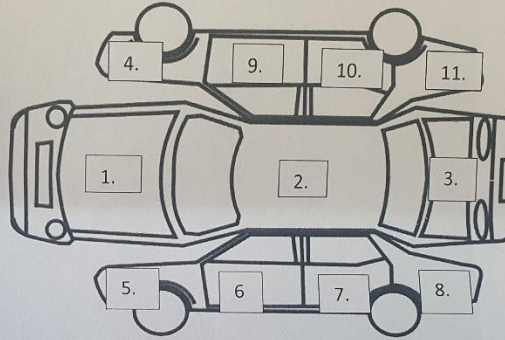
### Festék rétegmérési adatok:

1. – 035 pm
2. – 032 pm
3. – 064 pm
4. – 037 pm
5. – 048 pm
6. – 039 pm
7. – 053 pm
8. – 075 pm
9. – 074 pm
10. – 203 pm
11. – 391 pm

A 11 pontos „Elmatronic 123” típusú digitális festék-rétegmérővel végrehajtott mérések alapján, a gépjármű külső karosszériájának értékei a legtöbb elemen, a gyárral megegyező értékeket mutat. A 10-es és 11-es elemeken kiugró eltérés látható.
